# Renoscripto

# Reconversion des Ecuries de la Chasse Royale

LA RESTAURATION DES ECURIES DE LA CHASSE ROYALE, À AUDERGHEM PRÈS DE BRUXELLES, ET LEUR RECONVERSION EN PRESTIGIEUX IMMEUBLES DE BUREAUX, CONSTITUENT L'ÉPILOGUE D'UNE HISTOIRE QUI A DURÉ PLUS DE DIX ANS. IL FUT MÊME PROJETÉ, PENDANT UN CERTAIN TEMPS, DE RASER CE SUPERBE BÂTIMENT, VESTIGE DE L'ÉPOQUE INDUSTRIELLE ET CONTEMPORAIN DE L'ENTREPÔT ROYAL DE TOUR & TAXIS. PAR CHANCE, DIDIER GOSUIN, MAYEUR D'AUDERGHEM, ET ALAIN LEFEVRE, ÉCHEVIN CHARGÉ DE L'URBANISME, ONT VU À TEMPS TOUT L'INTÉRÊT DE CE SITE ET DÉCIDÉ QUE CELUI-CI SERAIT AU CENTRE DU REDÉVELOPPEMENT DU QUARTIER CHASSE ROYALE.

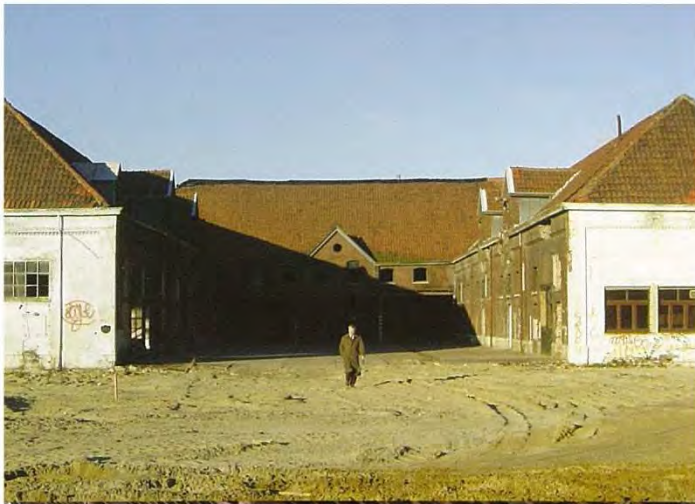
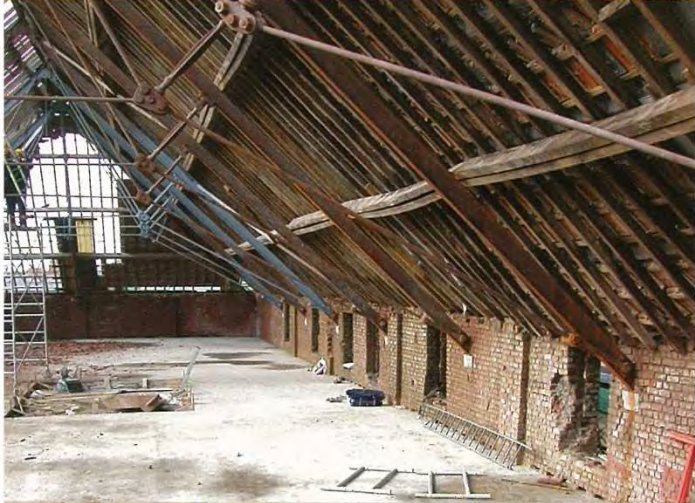
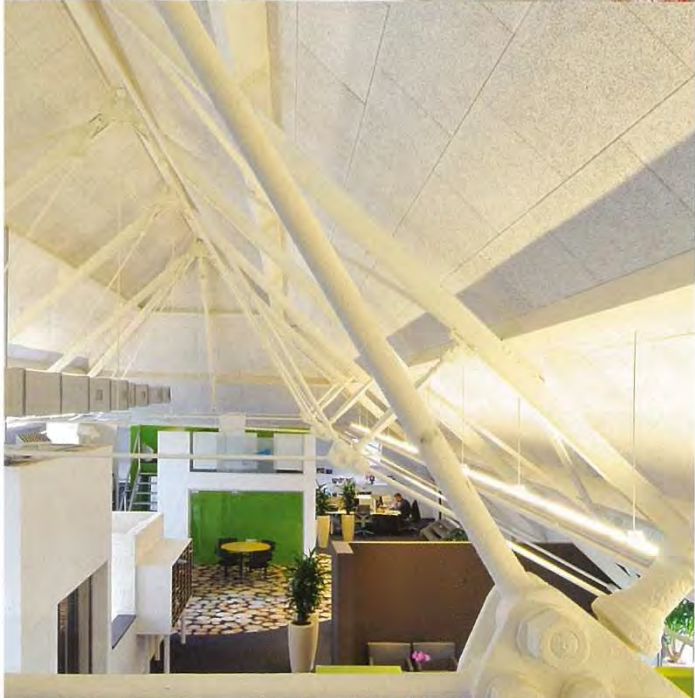
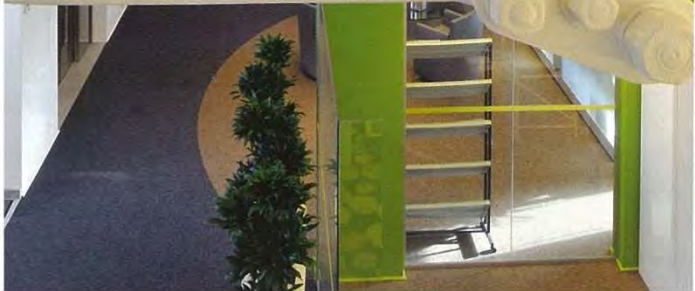
"On trouvait dans les ailes latérales, au rez-de-chaussée, les portes menant aux boxes des chevaux, assez larges pour qu'un cheval puisse les franchir. Lors d'une adaptation antérieure, celles-ci avaient été élargies de manière à permettre le passage d'un camion, mais nous les avons rétablies dans leurs dimensions d'origine. A l'intérieur, nous avons conservé le même schéma rythmique. Quatre espaces d'une surface de 100 m<sup>2</sup>, avec dans chacun d'eux quatre imposantes colonnes de fonte sou-

tenant les poutres et les voûtes. Ces colonnes présentent toutes, sur un côté, une rainure dans laquelle sont glissées ensuite les parois de séparation des boxes. C'était le système porteur classique de l'époque. Nous l'avons conservé car il a un caractère unique, mais, par précaution, nous avons renforcé l'étage avec un panneau de béton ancré dans les murs. Nous avons rempli les colonnes de fonte avec un mélange résistant à la chaleur, tant pour la force portante que pour la résistance au feu en cas d'incendie. De cette manière, ces espaces conviennent à l'aménagement de bureaux aux normes d'aujourd'hui. La force portante des sols est de 1000 kg/m<sup>2</sup> au rez-de-chaussée et 300 kg/m<sup>2</sup> au premier, avec localement des zones renforcées qui peuvent supporter jusqu'à 500 kg/m<sup>2</sup>."

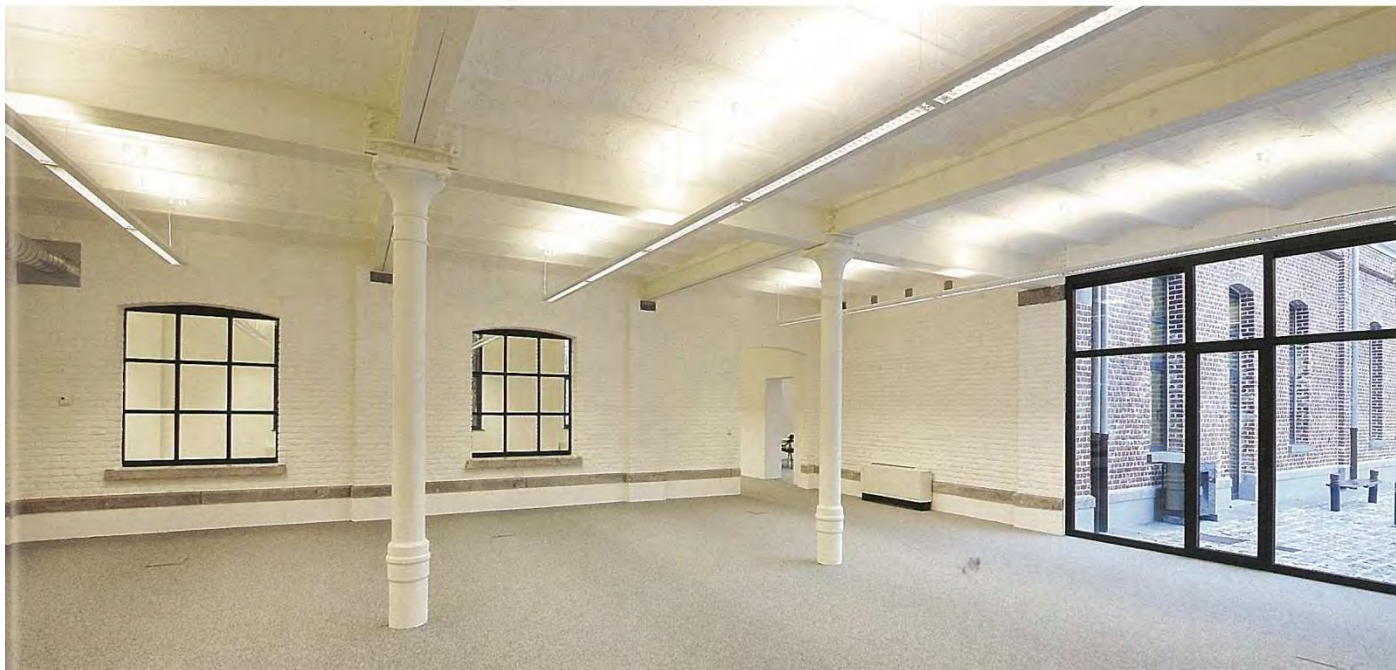
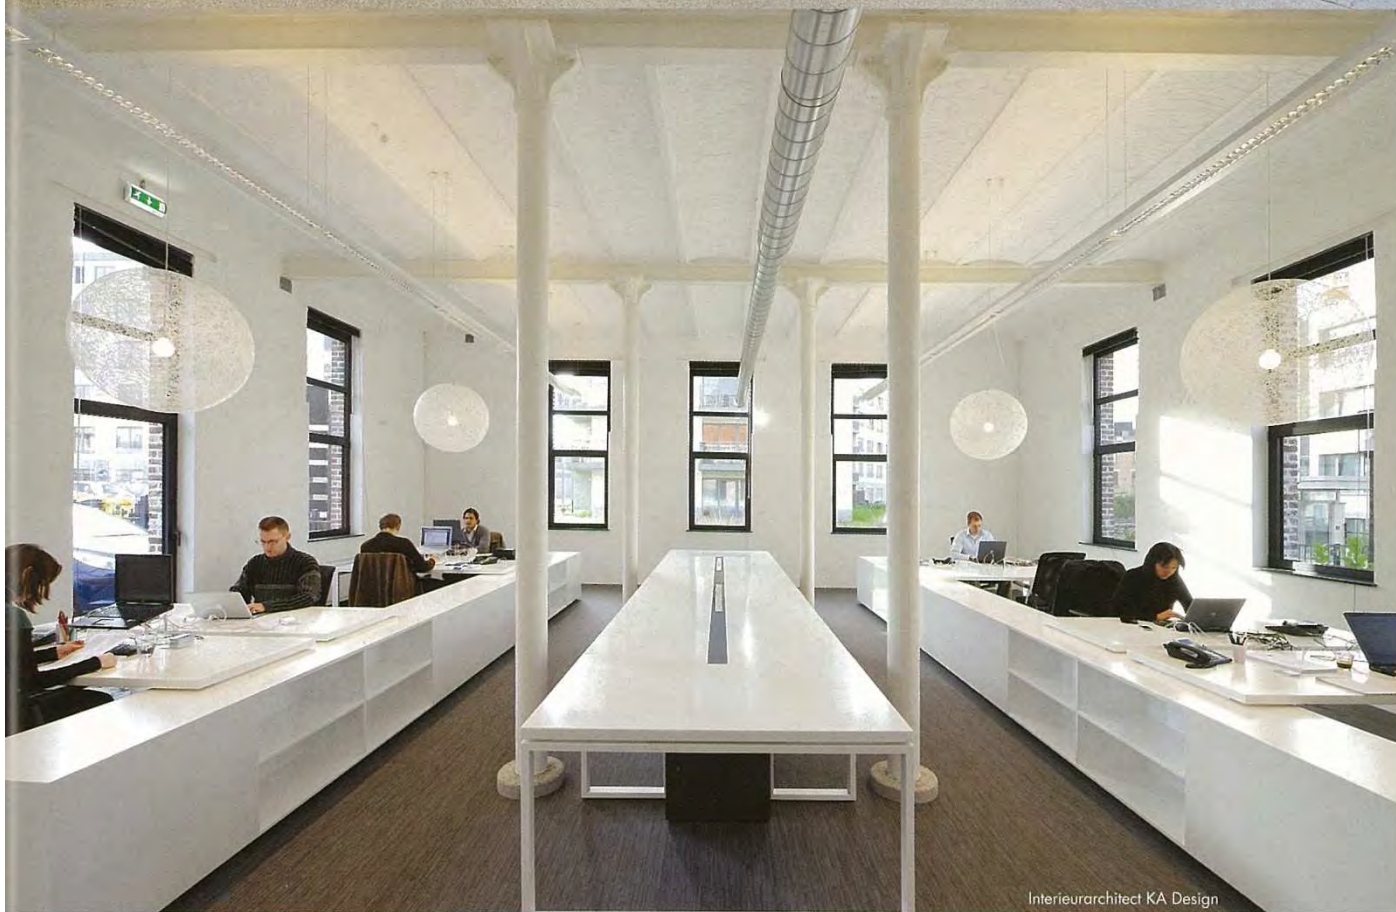
C'est à l'étage qu'on prend soudainement conscience de l'envergure du projet. "L'escalier débouche sur un espace de 45 mètres sur 15, ce qui convient parfaitement pour un bureau paysager par exemple. La charpente d'acier dévoile un superbe jeu de fermes Polonceau, un élément typique du XIXe siècle. C'est pourquoi nous avons également conservé cette structure et remplacé uniquement les solives. Pour la finition intérieure des pans de toiture, nous avons utilisé des panneaux acoustiques. L'acoustique, qui était déjà exceptionnelle en raison du volume, s'en trouve encore améliorée.

Grâce à cinq fenêtres orientées au sud et à la grande toiture de verre qui s'ouvre sur toute la longueur côté nord, l'éclairage naturel est généreux. Cette lumière se réfléchit jusqu'au faite de la toiture, près de huit mètres au-dessus du sol de l'étage. A nouveau, l'ascenseur constitue la seule différence par rapport aux plans d'origine. De même, dans les ailes latérales reliées au bureau paysager, les travaux de gros œuvre se sont limités à la pose de fenêtres Velux ainsi qu'à la restauration des lucarnes."
